ANALISI TECNICA DI RETI PROFIBUS

Oggetto: RAPPORTO STATO RETE PROFIBUS IMPIANTO _____

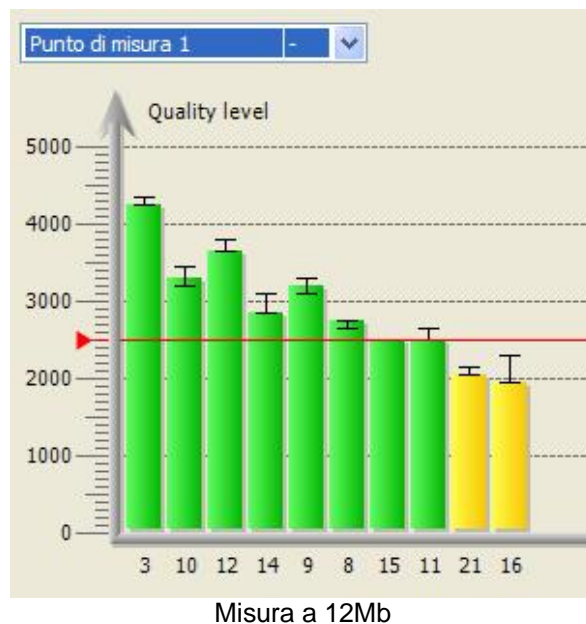
All'inizio della misurazione, la velocità impostata era la velocità 12MBaud che però evidenziava fin da subito una bassa qualità di segnale, per cui è stata da noi impostata la velocità alla velocità di 1.5 M che garantisce maggiore affidabilità

La impostazione a 1.5M deriva anche dal fatto che la lunghezza massima del segmento alla velocità di 12 MB può essere di 100 metri e tale ramo era molto vicino al limite massimo ammissibile.

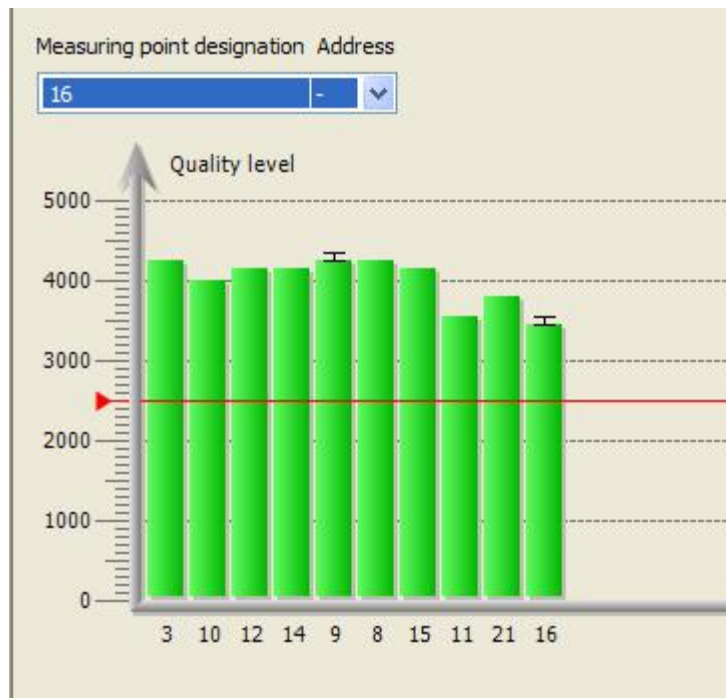
Misura a 1.5Mb

Dopo la modica della velocità la qualità del segnale tornava ad essere conforme alla norma.

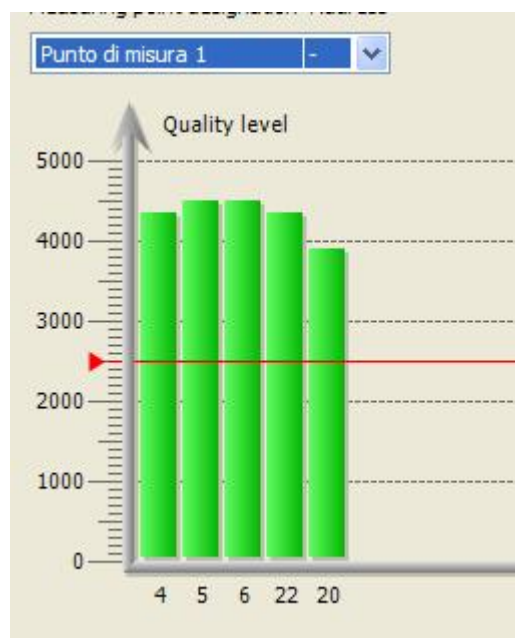
Sul secondo segmento DP1 (impostato alla velocità di a 500Kb) è stata evidenziata una qualità del segnale abbastanza buona, per cui, a parte un connettore profibus senza schermatura, questa rete può essere considerata stabile.

-) Avere lo stesso tipo di cavo certificato per ogni segmento che permette una corretta propagazione del segnale profibus sulla rete.
-) Controllare che tutte le schermature dei connettori profibus siano corrette (ovvero a contatto con la parte di messa a terra del connettore)
